### **BAB III**

## **REDESAIN STADION TRIKOYO KLATEN**

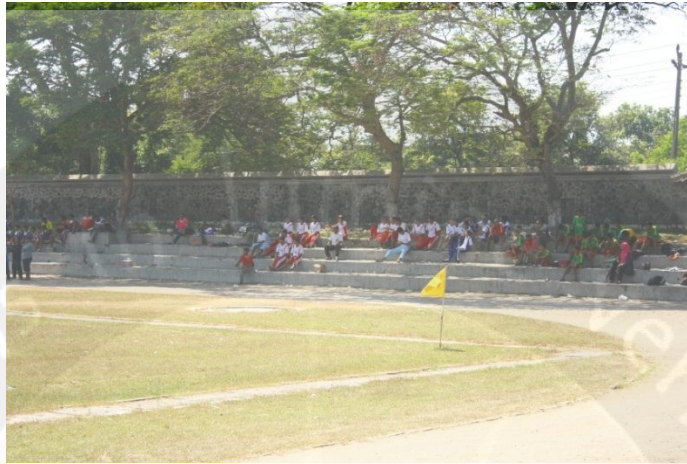
**Gambar 3. 4. Tribun Eksisting untuk Penonton Biasa**

Tribun biasa pada Stadion Trikoyo Klaten berupa tribun dengan material batu kali, dengan desain yang sederhana seperti undak – undakan. Tribun ini tidak memiliki kursi individual sehingga pada saat ramai, kenyamanan sangat kurang dengan tidak teraturnya pembagian tempat duduk dan memaksa pengunjung untuk bedesakan. Kenyamanan visual juga sangat kurang. Jarak pandang penonton menuju lapangan tidak sesuai standar dan jangkauan pandangan yang kurang lebar karena posisi tribun yg rendah. Selain itu, tribun biasa tidak terdapat kanopi/pergola untuk melindungi

pengunjung dari cuaca, baik panas maupun hujan. Sebagai gantinya, tribun dikelilingi pohon petai cina yang melindungi penonton dari cuaca panas.

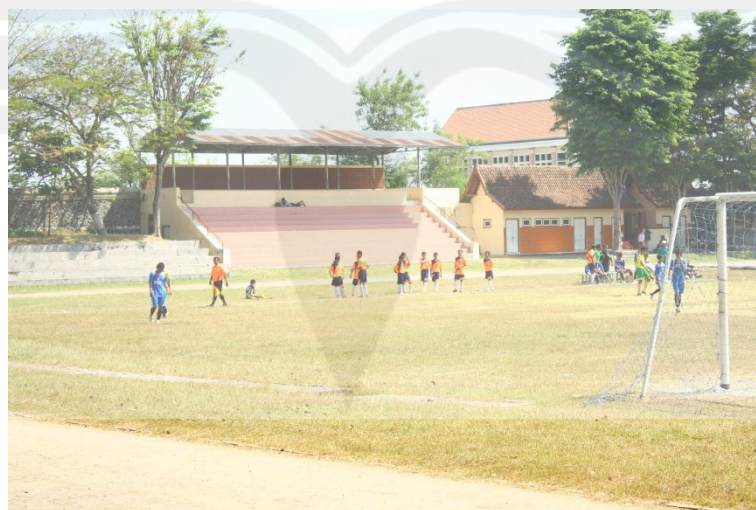
**Gambar 3. 5. Tribun Eksisting untuk Penonton VIP**

Di Stadion Trikoyo Klaten, tribun VIP dirancang lebih baik daripada tribun biasa. Penggunaan material lebih baik, dengan material beton, dan sudah terdapat kanopi. Namun, tempat duduk pada tribun ini sama seperti tribun biasa, yakni berupa bangku panjang. Sehingga kapasitas masih bisa dimaksimalkan, yang tentunya akan mengurangi kenyamanan pengunjung VIP karena harus berdesakan.

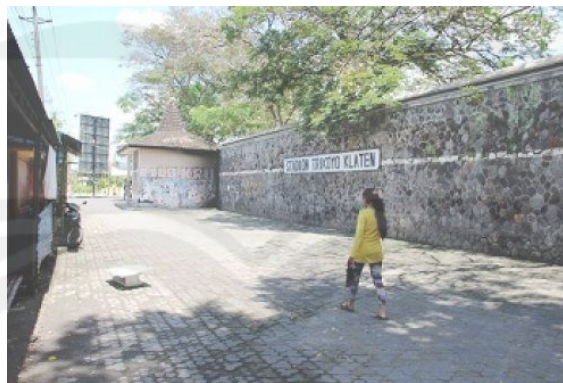
Gambar 3. 6. Tampilan Muka (Tenggara) Stadion Trikoyo Klaten

Stadion Trikoyo Klaten yang ada saat ini, seperti stadion 'jaman dulu' di Indonesia yang belum melakukan redesain pada tampilan bangunan, masih bermaterialkan batu. Stadion Trikoyo Klaten memiliki kesan seperti sebuah benteng yang mengitari lapangan sepak bola di stadion ini.

Saat terjadinya gempa Yogyakarta, 27 Mei 2006, sisi barat daya Stadion Trikoyo ambrol, dan perbaikan yang dilakukan pada saat itu tetap mempertahankan tampilan eksisting, karena belum adanya rencana redesain tampilan bangunan stadion.

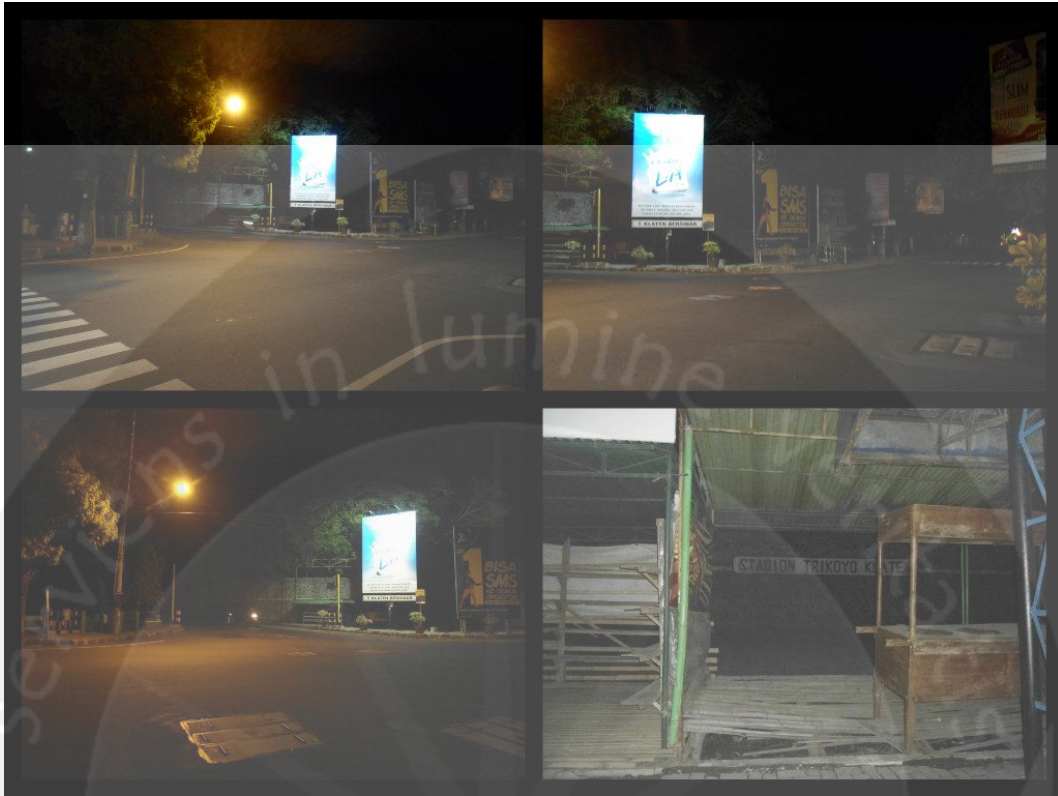
**Gambar 3. 8. Kondisi view dari luar**

Stadion Trikoyo Klaten cenderung tidak diperhatikan oleh pemerintah daerah. Fasad stadion tertutup dengan baliho yang cukup besar sehingga menutupi citra stadion. Kumpulan lapak juga berjajar menutupi nama stadion, sehingga menyulitkan pengunjung yang belum pernah singgah dan akan menuju ke Stadion Trikoyo Klaten.
